# Ausgrabungskampagne 2013 am Brunnen von Burg Kirkel

Bericht für den Förderkreis Kirkeler Burg e.V.

Christel Bernard, AQUIS GmbH, 3.12.2013

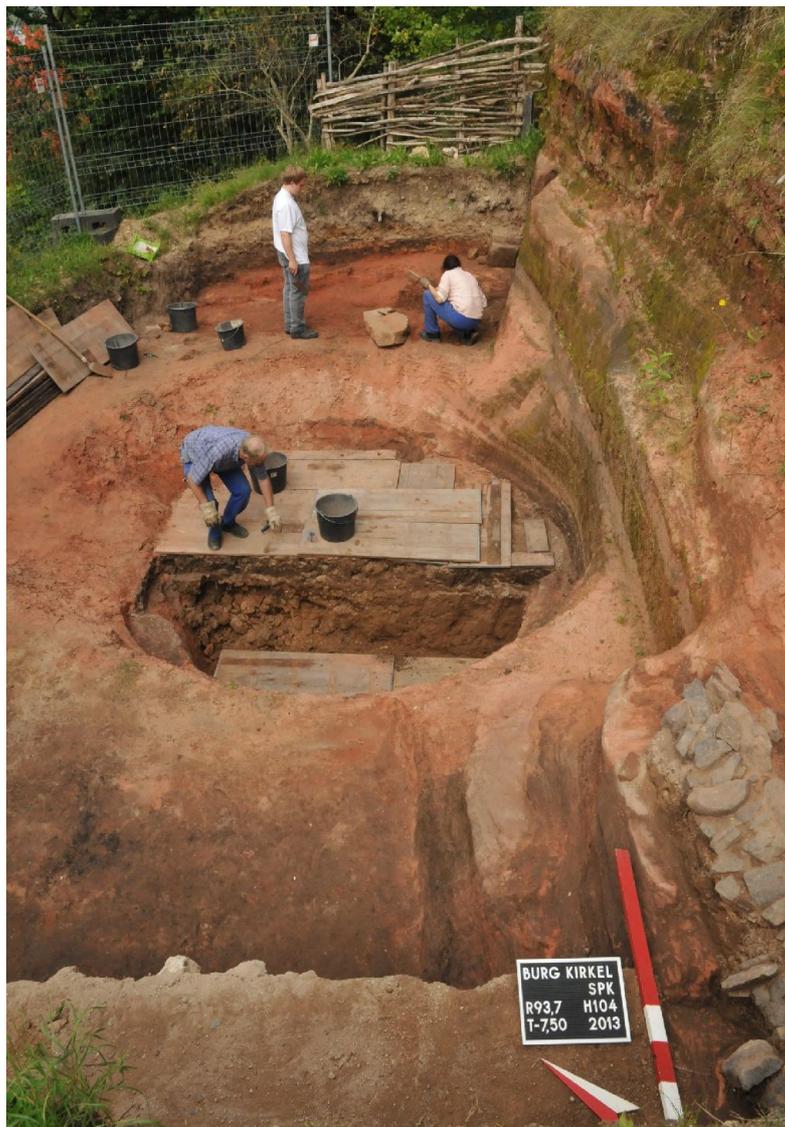
*Abb. 1: Im Hintergrund wird die vermutete nördliche Begrenzung des Brunnenhauses freigelegt. Die Verfüllung der Brunnenröhre ist senkrecht geschnitten, ein Profil wird angelegt. Vorne rechts eine Steinstickung, oberhalb derer wahrscheinlich das letzte Begehungsniveau zum Brunnen zu Bestandszeiten der Burg gelegen hat.*

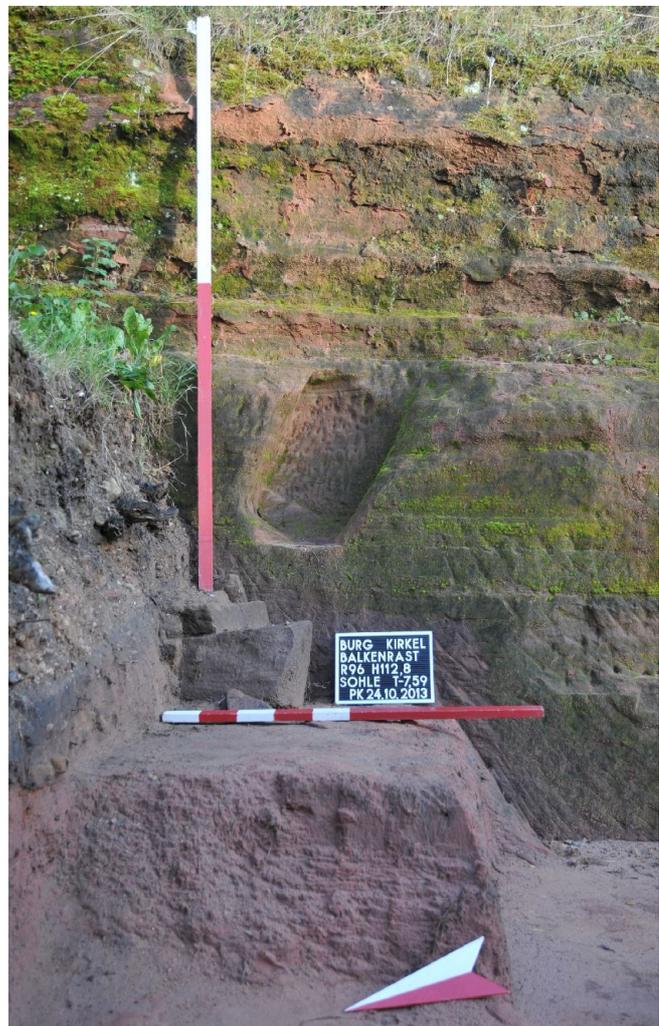
*Abb. 2: Das nördliche Balkenlager zeichnet sich deutlich im schräg stehenden Sonnenlicht ab. Der eingestellte Balken war im Winkel von 45° geneigt. Unterhalb der Fototafel und liegenden Latte erkennt man den Rest der Felsbank, auf der man die ehemalige Nordwand des Brunnenhauses vermutet.*

Zielsetzung war nach wie vor nicht nur die Freilegung des Brunnens selbst, sondern auch der Nachweis des historisch belegten Brunnenhauses. Verschiedene Abtragungen am Felsmassiv in der unmittelbaren Umgebung des Brunnens stehen vermutlich mit diesem Brunnenhaus oder der Schöpfkonstruktion des Brunnens in Verbindung. Während im Planum<sup>1</sup> beidseitig Felsbänke belassen waren (siehe Abb. 1), befinden sich am Felsmassiv der Oberburg zwei in den Fels gehauene Balkenlager, die zwar unterschiedlich ausgeführt, aber um 45° zueinander geneigt sind, ungefähr den gleichen Abstand zur Brunnenmitte haben und sich in ca. 8,50 m Abstand zueinander befinden. Nach derzeitiger Einschätzung könnten sie entweder ein Sparrenpaar vom Dach des Brunnenhauses aufgenommen oder mit der Schöpfkonstruktion in Verbindung gestanden haben. Die nördliche Begrenzung des Brunnenhauses befand sich vermutlich auf einer NNW-SSO orientierten Felsbank, die durch Verwitterung weitgehend aufgeweicht war. Sie war zunächst irrtümlich für eine Ablagerung von Felssand gehalten und großenteils abgetragen worden, als man am Nordrand der Grabungsfläche das Profil<sup>2</sup> Nr. 43 von 2012 abbaute und Profil Nr. 47 anlegte.

Brunnenhauses kann man inzwischen zumindest nach zwei Richtungen erahnen. Seine Breite am Felsmassiv betrug ca. 8,50 m, wie man anhand zweier zueinander gerichteter Balkenlager abschätzen kann. Diese trugen vielleicht ein Paar Dachsparren oder aber die Stützbalken der Fördereinrichtung.

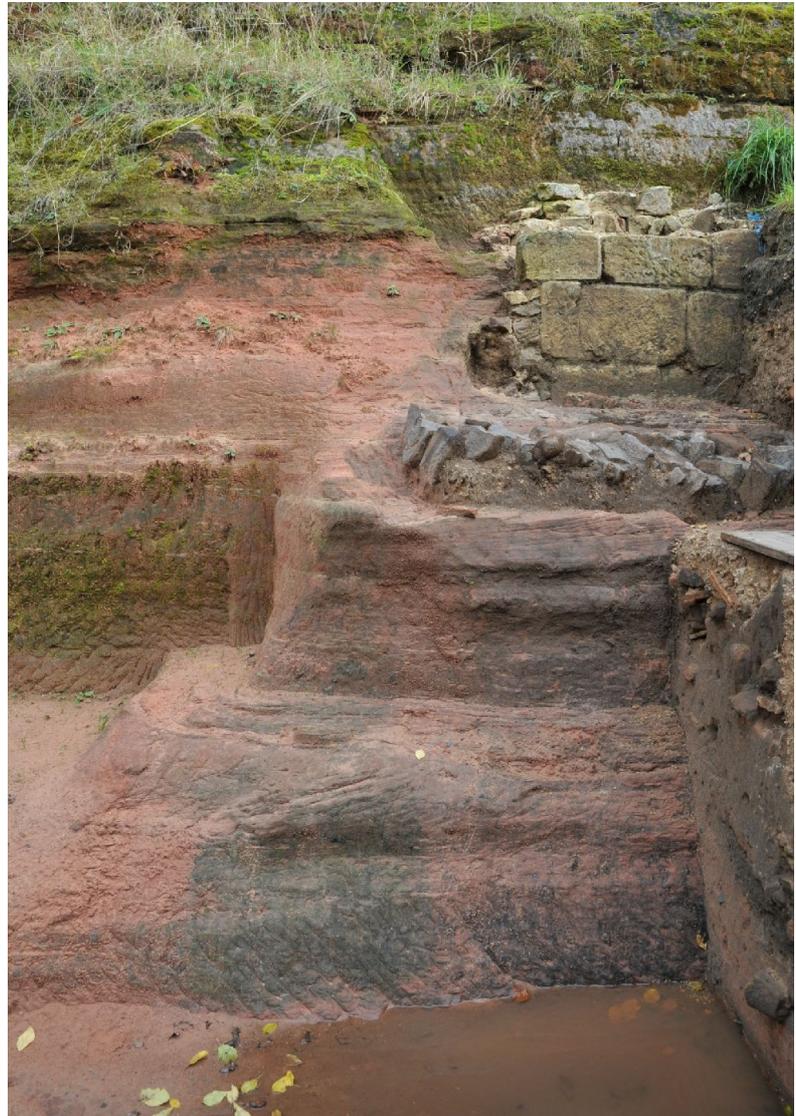
*Abb. 3: Die südliche Begrenzung des Brunnenhauses muss sich hier befunden haben. Am Fels fällt die schräge Ausarbeitung für einen Balken auf - das Gegenstück zu Abb. 2, aber anders ausgearbeitet. Daneben befindet sich eine Futtermauer am Fels, davor eine Steinstickung. Der schmale Mauerrest links neben den Quadern könnte der Rest der Mauer des Brunnenhauses sein.*

Das südliche Balkenlager ist nicht wie das nördliche vollständig in die Felswand eingehauen, sondern geht in eine zurückgenommene Felspartie über (siehe Abb. 3). Unterhalb des Balkenlagers haftet ein Mauerrest in Form von wenigen kleinen Bruchsteinen am nach Osten zurück springenden Fels. Dies könnte als Ansatz der Südwand des Brunnenhauses zu deuten sein. Südlich an diesen Mauerrest schließt sich eine Futtermauer am Fels an, von der drei Quaderlagen erhalten sind. Die Quader sind verschieden lang und weisen unterschiedliche Bearbeitung auf (gebeilt; gebeilt mit Randschlag; gespitzt). Dahinter befindet sich Füllmauerwerk mit Bruchsteinen, der Mörtel ist ebenso gelblich wie am o.g. Mauerrest. Auf der Felsbank vor der Futtermauer liegt eine Stickung von senkrecht gesteckten

Manganeisensteinen mit Gefälle nach Westen. Das Oberflächenniveau dieser Steine ist viel zu unterschiedlich, um sie als Pflaster zu interpretieren. Für ihre Einbringung wurde der Fels abgespitzt.

Kann man also die nördliche und südliche Begrenzung eines ehemaligen Brunnenhauses mit einiger Wahrscheinlichkeit verorten, so hat man noch keine Spur der Westwand gefunden, da der Grabungsschnitt in dieser Richtung zu eng bemessen ist.

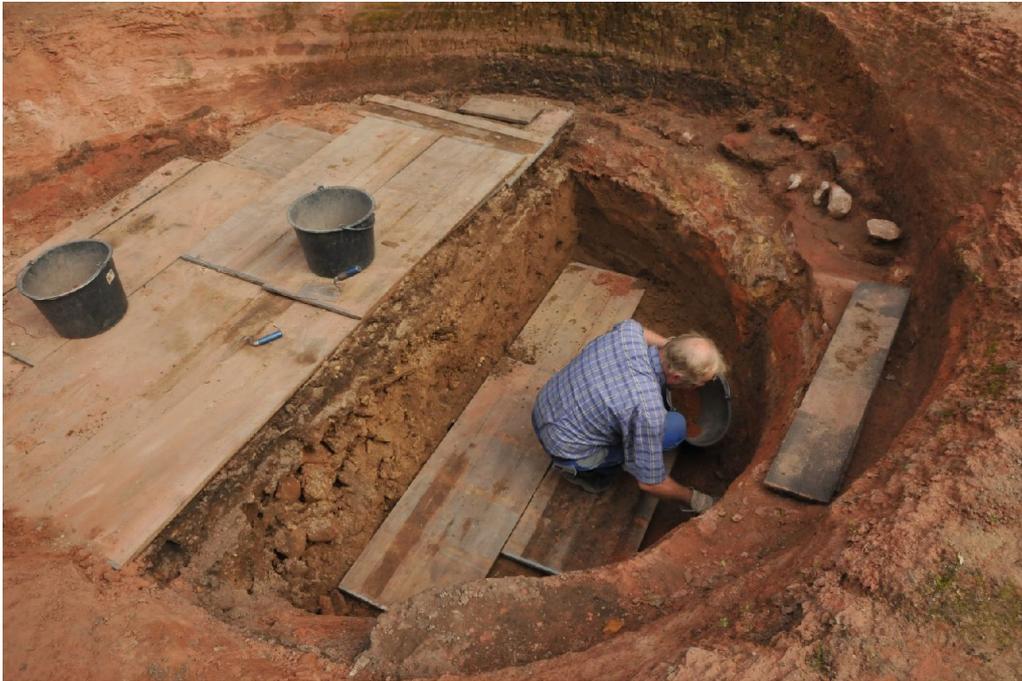
*Abb. 4: Auf dem Felsabsatz befindet sich noch ein wenig Füllmauerwerk, vermutlich vom Brunnenkranz (oben rechts). Im Nordwesten (vorne links) ist diese Felsstufe vollkommen verwittert.*

Der ursprüngliche Felsrand des Brunnens ist bis auf ein Niveau von ca. -8,80 bis -8,90 m Tiefe<sup>3</sup> verwittert. Dadurch fällt er heute trichterförmig zum Brunnen hin ab. Eine Ausnahme bildet seine östliche Seite, die in die fast senkrecht abgeschrotete Wand des Oberburgfelsens übergeht; hier ist der oberste Bereich der Brunnenröhre ebenfalls noch senkrecht erhalten. In den dortigen Hiebspuren erkennt man geringe Reste von Mörtel. Es wurde eine umlaufende, 30-60 cm breite Felsstufe im Brunnen freigelegt, die sich ca. 50 cm unterhalb der umgebenden Felsoberfläche befindet. Auch sie ist aufgrund der Verwitterung nur noch in der ungefähren Osthälfte erhalten (Abb. 4), und zwar mit Resten von kleinteiligem Füllmauerwerk und Mörtel. Für den ersten Augenschein ähnelt dieser Mörtel in Farbe, Struktur und Beimengungen demjenigen des halbrunden Turmfundaments auf der Oberburg. Auf dieser Felsstufe war offensichtlich der Schöpfkranz des Brunnens aufgemauert. Auf der gut erhaltenen Seite der Felsstufe sind zwei flache Ausarbeitungen für die Auflage von Balken zu erkennen, die vermutlich mit der Abteufung des Schachts in Verbindung zu bringen sind. Unterhalb der Felsstufe sind in der Brunnenröhre keinerlei Mörtelreste in den Hiebspuren im Buntsandstein

mehr festzustellen. Mit Erreichen des unverwitterten Bereiches kann man nun den Durchmesser der Brunnenröhre mit ca. 3 m ermitteln. Ob der Grundriss tatsächlich kreisrund oder möglicherweise leicht eiförmig verzogen ist, wird sich erst nach der weiteren Abteufung zeigen. Die Freilegung der Brunnenröhre endete 2013 auf einem Niveau von T-9,02 bis -9,04 m, also rund 1,40 m unterhalb der umgebenden Felsoberfläche. Im Frühjahr 2014 wird man von dieser Fläche aus bequem an der Aufführung eines provisorischen neuen Brunnenkranzes arbeiten können. Dies ist ein unabdingbarer Schritt, um einen sicheren Rand zum Aufstellen der Förder- und Einstiegsgeräte zu schaffen, ehe man in tiefere Bereiche vordringt.

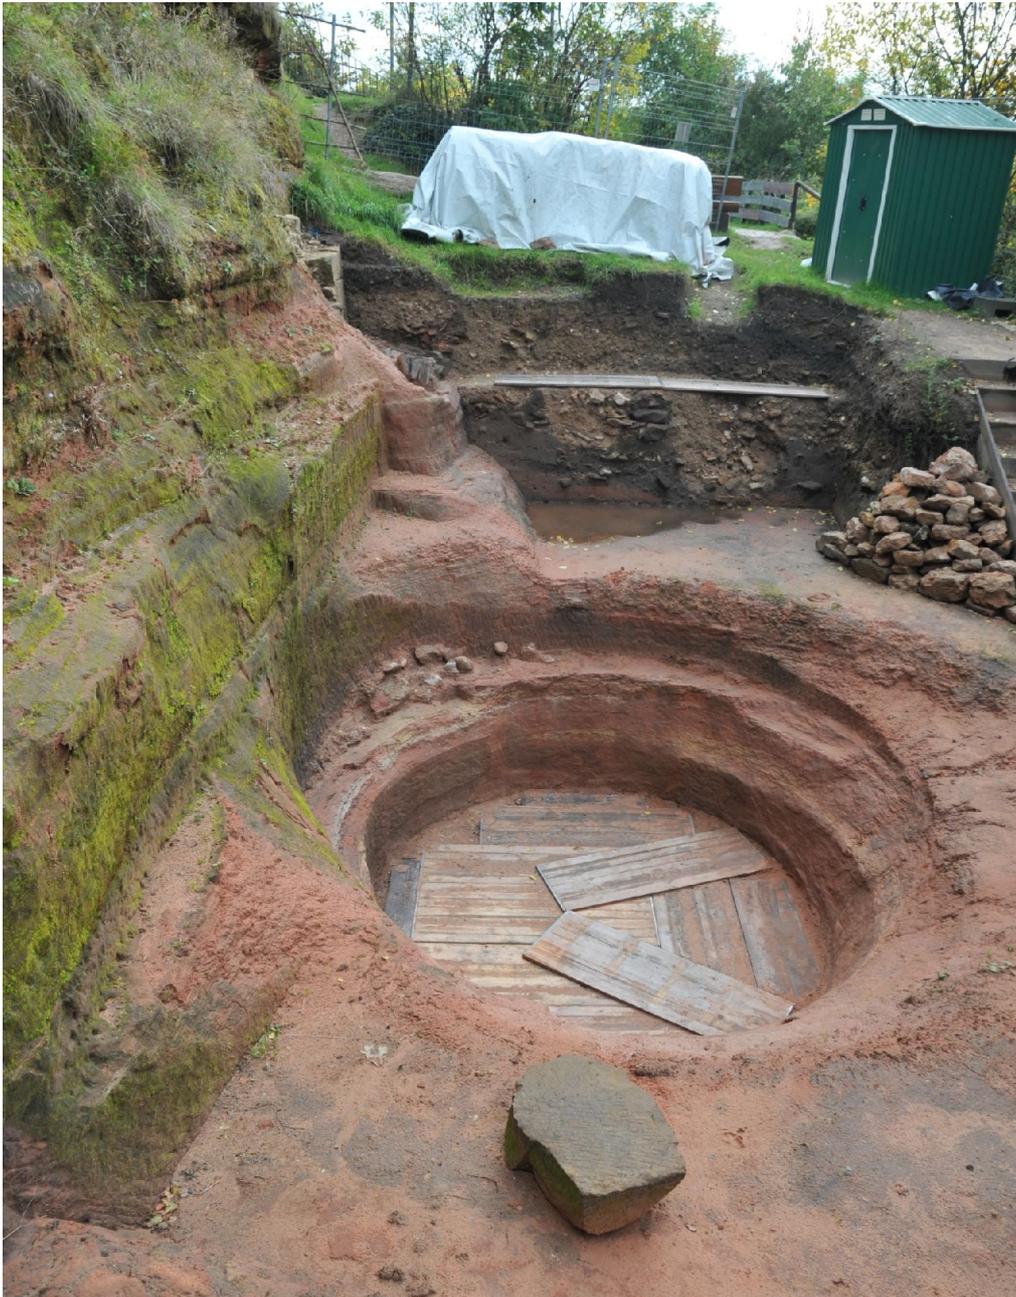
*Abb. 5: Südlich des Brunnens stehen die Schichten bis zu 2 m hoch an. Der unterste Bereich des Profils enthält Spuren von den Bauarbeiten am Brunnen und darüber eine alte Begehungsfläche. Zuoberst erkennt man lockeres Geröll vom Abbruch der Burg und zwei tief hinab reichende Gruben, die mit lockerem hellem Schutt verfüllt waren.*

Südlich des Brunnens wurden zwei Profile in geringem Abstand zueinander angelegt und dokumentiert. Zusammenfassend lässt sich die Befundlage der Schichten in diesem Bereich so darstellen: Zuunterst auf dem Fels befinden sich Sandablagerungen, gelbe Sandsteinsplitter und Holzkohle haltige Ablagerungen, die wahrscheinlich beim Aushauen der Brunnenröhre entstanden sind. Auch zwei darin enthaltene Mörtelbatzen sind ein Indiz dafür, dass die untersten Schichten im Laufe der Arbeiten am Brunnen entstanden sind. Dieser Mörtel ähnelt in Farbe und Struktur demjenigen des Mauerrests vom vermutlichen ehemaligen Brunnenkranz.

Eine Begehungsfläche nach Fertigstellung des Brunnens dürfte sich ca. 40-60 cm oberhalb der Felsfläche an der Oberfläche einer dunklen anlehmigen Schicht befunden haben. Diese Schicht scheint längere Zeit offen im Freien gelegen zu haben, so dass viel Abfall (Keramik, Knochen, kleinteiliger Eisenschrott, Holzkohlepartikel) hinein geraten konnte und sich eine Humusschicht bildete. Die Funde sind noch nicht näher datiert, als dass man sie vorerst pauschal ins Spätmittelalter einordnen kann. Zu dieser Zeit hat anscheinend noch kein Brunnenhaus bestanden.

Darüber wurde eine weitere Schicht in ca. 40-50 cm Mächtigkeit aufplaniert. Dieses von anderer Stelle nach hier verlagerte Erdreich enthält feine Mörtelbröckchen, aber wenig Keramik und Knochenfunde.

Die oberen Schichten bestehen im Wesentlichen aus lockerem Schutt, der vielfach aufgegraben und

wieder verfüllt worden war. Darin gibt es keinerlei modernen Fundstücke, sondern nur frühneuzeitliche Funde wie glasierte Ofenkachel- und Gefäßfragmente. Demnach scheint die ganze obere Schicht mitsamt den Störungen in Zusammenhang mit dem Abbruch der Ruine stehen.

Vom Brunnen aus nach Süden stehen ca. 1,60-2,00 m hohe Schichten an, wovon die unteren Bereiche während der Nutzungszeit der Burg entstanden waren. Die oberen Schichten datieren in die Abbruchphase der Burg, d.h. ab 1740-1800.
