Wo man den Dingen auf den Grund geht: Der Brunnen der Burg Kirkel

Christel Bernard

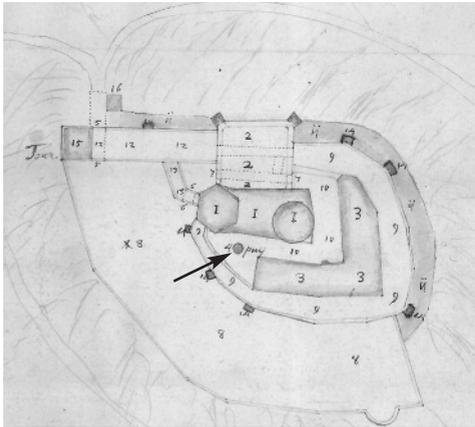
▲ Abb. 1: Grundrissplan der Burg Kirkel von 1679, Detail. Nr. 4 direkt unterhalb der Oberburg bezeichnet den Brunnen, siehe Pfeil (Quelle: Archiv Gemeinde Kirkel).

ausgesehen haben könnte, so verzeichnete dieser „Plan de Kirkel“ (Abb. 1) umfangreiche Baulichkeiten, die den Burghügel einnahmen und in verschiedene Zonen gliederten. Waren denn die Informationen verlässlich, die man dem Dokument aus dem Jahr 1679 entnehmen konnte? Man konnte nachsehen, schließlich brauchte man nur in die Hände zu spucken und tatkräftig die Hacke und den Spaten zu ergreifen. Bald durften die entdeckungsfreudigen Laienforscher des frisch gegründeten Förderkreises Kirkeler Burg an markanten Stellen des Burghügels „schürfen“. Eine archäologische Begleitung und Dokumentation der Laiengrabungen wurde nicht eingefordert, sodass die seinerzeit freigelegten Befunde heute lediglich anhand einiger fotografischer Schnappschüsse

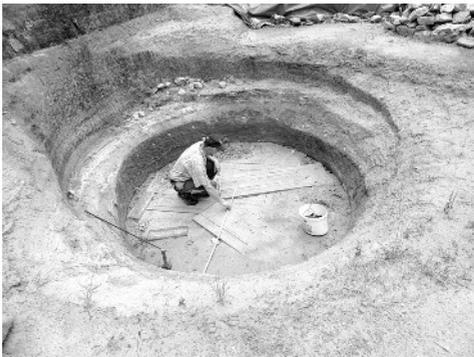
▲ *Abb. 2: Der Brunnenrand zeigte sich nach der Freilegung stark verwittert (Foto: Anne Bernimollin).*

konnte (Abb. 2). Es zeigte sich, dass im Fels ursprünglich ein umlaufender Absatz ausgearbeitet worden war, auf dem man vermutlich aus Sandsteinquadern einen Brunnenkranz aufgemauert hatte. Diese Aufmauerung war gänzlich abgebrochen worden; es hatten sich davon nur noch geringe Reste von Mörtel im Südostbereich, der am wenigsten von Verwitterung betroffen war, erhalten. Der ursprünglich senkrecht ausgearbeitete Felsrand war durch Frosteinwirkung stellenweise trichterartig erodiert und aufgeweicht. Ehe man mit der Freilegung im Inneren der Brunnenröhre beginnen konnte, musste deshalb zunächst eine neue Einfassung hergestellt werden, die der Zugangssicherung dienen sollte sowie als stabile Ausgangsbasis für die Arbeiten in der Tiefe und zur Montage des Fördergerüsts.

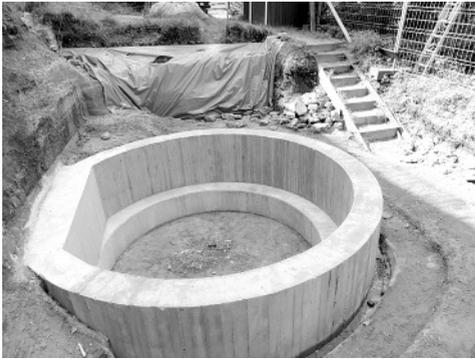
▲ *Abb. 3: Bauarbeiten am Brunnen 2014. Der Felsrand wurde bis auf tragfähigen Sandstein abgetragen und ein neuer Kranz betoniert (Foto: Anne Bernimollin).*

Hierfür wurde der Fels um fast 1 m abgetragen und ein Brunnenkranz aus Beton gegossen (Abb. 3), wobei eine Sperrschicht aus Kalkmörtel den anstehenden Sandstein vor direktem Kontakt mit dem Beton schützt.¹⁾ Auf diesen Kranz wurde ein schweres Schutzgitter mit breiter Öffnungsklappe gelegt. Darauf wurden das Fördergerüst aus massiven Stahlträgern sowie das Geländer angebracht. Nach Abschluss der Grabung soll die Fördereinrichtung demontiert werden. Der im Querschnitt L-förmige Betonring wird als Fundament für den neuen Brunnenkranz aus Sandsteinquadern dienen. Nach dessen Aufführen kann die unmittelbare Umgebung des Brunnens durch Auffüllen von Sand wieder

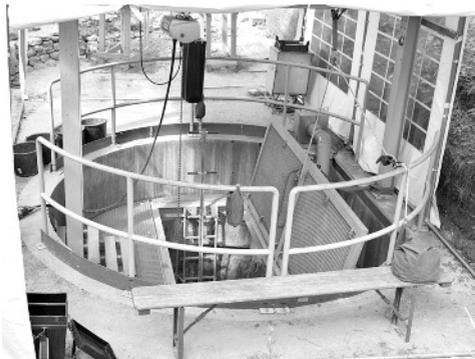
▲ *Abb. 4: Der Brunnenrand mit Umwehrung, geöffnetem Abdeckgitter, Fördergerüst und Kettenzug. Rechts hinter dem Geländer die Belüftungsanlage (Foto: Christel Bernard).*

Nachdem die vorbereitenden Installationen erfolgt waren, konnte die Freilegung innerhalb der Brunnenröhre im Spätsommer 2015 beginnen (Abb. 4). Die Abtragsarbeiten gehen folgendermaßen vonstatten: In der Brunnenröhre löst eine Person das lockere Füllmaterial mit einem Maurerhammer oder einer Kelle. Die gelöste Masse wird in Eimern mit dem elektrischen Kettenzug nach oben befördert. Stets erfolgt die Freilegung so, dass man die südliche Hälfte der Verfüllung um ca. 70 cm abträgt und ein West-Ost verlaufendes Profil durch die Brunnenmitte präpariert. Sobald dieses Profil vorbereitet ist, kommt die Archäologin im Brunnen zum Einsatz. Es wird vermessen, fotografisch und zeichnerisch

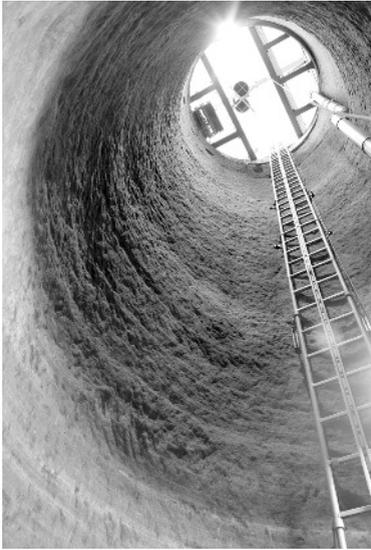
▲ *Abb. 6: Die Brunnenröhre ist nahezu zylindrisch aus dem Sandsteinfels herausgearbeitet. Blick von der Sohle der Freilegung aus nach oben (Foto: Christel Bernard).*

Stein fand sich in ca. 15–16 m Tiefe. Die Brunnenröhre selbst hat zuallererst einen Durchmesser von 2,95–2,80 m. Ab einem Absatz in einer Tiefe von 4,50 m unter der Oberfläche verjüngt sich die Röhre auf 2,40 m. Oberhalb dieses Absatzes sind weitere Ausarbeitungen zur Aufnahme von Balken zu erkennen, hier hatte sich demnach eine Arbeitsbühne befunden. Die ausgehauene Röhre ist kein perfekter Zylinder. Mit zunehmender Tiefe reduziert sich ihr Durchmesser allmählich auf 2,20 m, weitet sich stellenweise auch auf 2,30 m, wobei der Querschnitt eher einem Oval denn einem Kreis gleicht (Abb. 6).

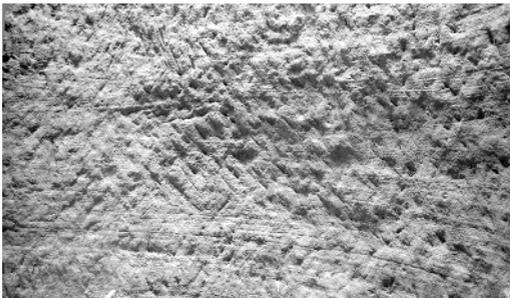
▲ *Abb. 7: Die Felswand der Brunnenröhre lässt die Hiebspuren der genutzten Keilhaue erkennen (Foto: Christel Bernard).*

Die Felsoberfläche im Inneren der Röhre ist vollständig mit annähernd bogenförmigen Hiebspuren bedeckt (Abb. 7). Sie deuten auf die Verwendung einer Keilhaue (Abb. 8) hin, eines gestielten Hiebwerkzeugs aus dem Bergbau, mit der man den Fels abtrug. Dabei kann man von folgender Vorgehensweise der Brunnenbauer ausgehen: Man hieb im Kreis umlaufend eine tiefe Furche aus, von der aus man eine ebenso tiefe geradläufige Furche zum Zentrum der abzubauenen Fläche fortführte.

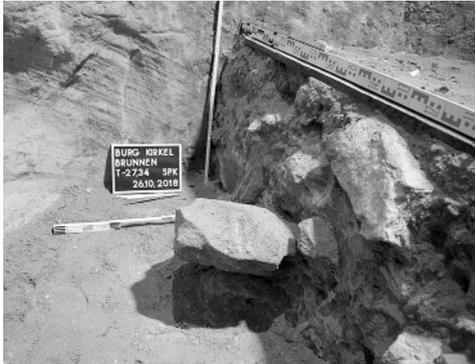
▲ *Abb. 9: In ca. 18 m Tiefe steht relativ weicher gelblicher Fels an, die Röhre ist nun weniger ebenmäßig ausgehauen. Man sieht das anstehende Profil, den Schnitt durch die Verfüllung des Brunnens, das zur Dokumentation vorbereitet wurde (Foto: Christel Bernard).*

Ab ungefähr 17,70 m Tiefe ändert sich der Fels: Ist er bis hierhin verhältnismäßig fest und rosa, so erreicht man darunter einen gelblichen und recht weichen Sandstein. Hier ist die Röhre unregelmäßiger ausgehauen, was offensichtlich auf der geringeren Bindigkeit und somit auch geringeren mechanischen Widerstandskraft des Ge-

steins beruht (Abb. 9). Man gelangte 2018 bis in eine Tiefe von ca. 18,80 m unter der Fels-oberfläche, ohne dass man bislang auf Wasser gestoßen wäre.

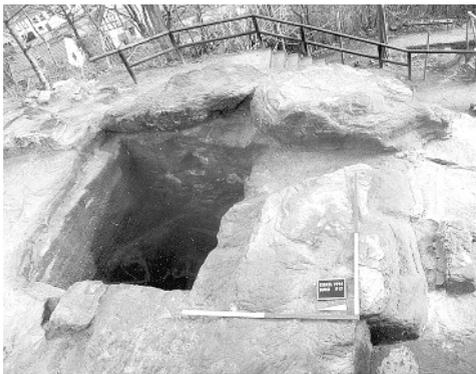
▲ *Abb. 11: Ein quadratischer Schacht auf der Oberburg war ursprünglich zur Aufnahme einer Filterzisterne angelegt, wurde jedoch spätestens ab dem 12. Jahrhundert nicht mehr als solche genutzt, sondern als Kellerraum (Foto: Christel Bernard).*

Doch kommen wir zur Ausgangsfrage zurück, wann der Brunnen auf dem Kirkeler Burgfelsen angelegt worden sein könnte. Auch wenn man, wie oben dargelegt, durch die archäologische Untersuchung des Brunnens selbst das Alter der Anlage kaum bestimmen wird, so findet man dennoch einen Hinweis auf das mögliche Alter des Brunnens ganz in seiner Nähe: Der ungefähr quadratisch eingetiefte Schacht auf der Oberburg (Abb. 11) war gewiss für eine Filterzisterne angelegt worden.¹⁰⁾
