DENKMALPFLEGE IM SAARLAND

JAHRESBERICHT 2018

Herausgegeben vom Landesdenkmalamt

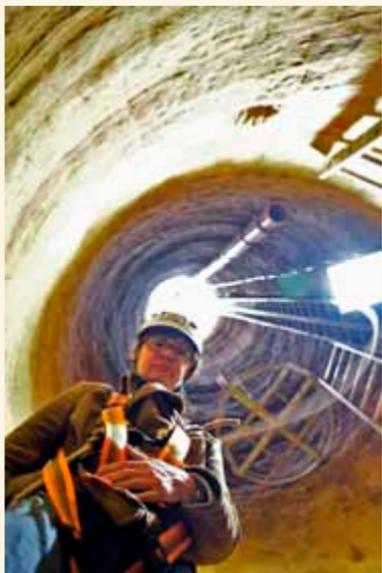
Blick aus 18 m Tiefe nach oben. Man arbeitet in Schutzausrüstung und ist immer angeseilt. Zu sehen sind die Leiter (Fahrt) mit der zentralen Mitläuferschiene, das Belüftungsrohr und das Tragegestell zur Abraumbförderung, Foto: C. Bernard, 2018

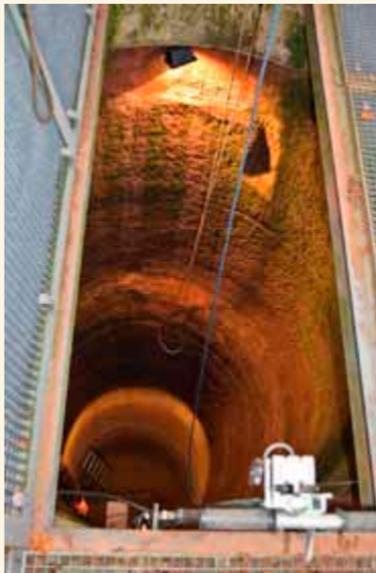
Durch die Klappe im Abdeckgitter wird der Blick in den Brunnen eröffnet. Im Vordergrund sieht man den Mitläufer an der Leiter, der zur Sturzsicherung beim Befahren dient, Foto: C. Bernard, 2017

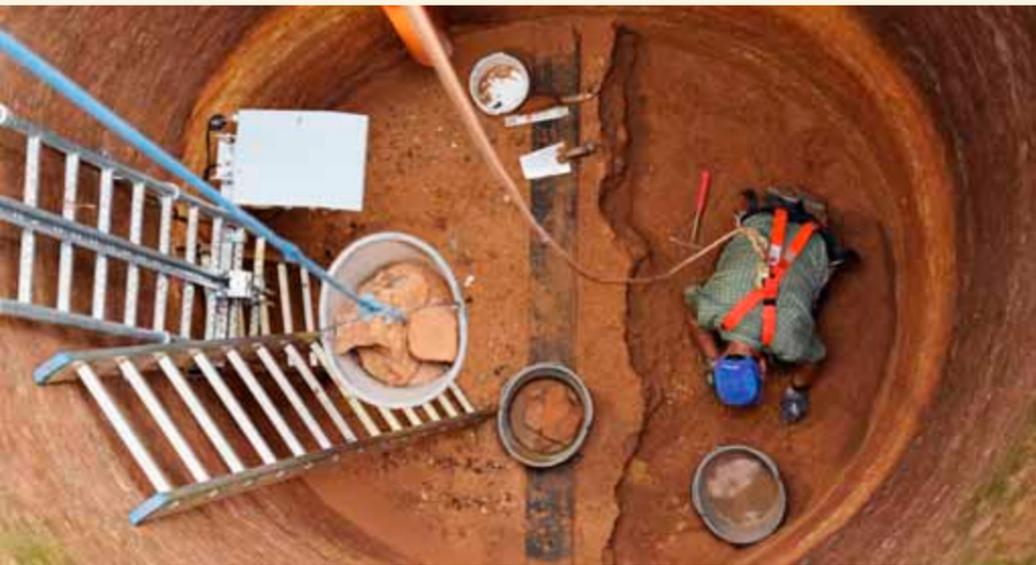
Abtrag der südlichen Hälfte der Verfüllung in ca. 6 m Tiefe unter dem Felsrand; damals wurde noch ohne Kettenzug gefördert. Das Brett markiert den Schnitt, an dem das Profil präpariert und dokumentiert werden wird, Foto: C. Bernard, 2017

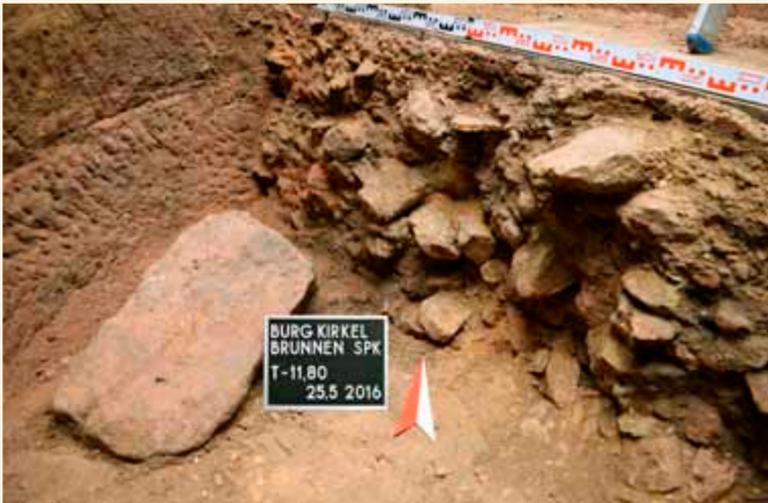
Das Profil durch die Verfüllung in ca. 4 m Tiefe unter dem Felsrand. Im Vordergrund befindet sich ein Stein des ehemaligen Brunnenkranzes. Die rosafarbene Felswand weist bogenförmige Hiebsspuren auf, Foto: C. Bernard, 2016

Die Felsoberfläche im Inneren der Röhre ist mit kurzen, annähernd bogenförmig verlaufenden Hiebsspuren bedeckt. Sie deuten auf die Verwendung einer Keilhaue hin, eines gestielten Hiebwerkzeugs aus dem

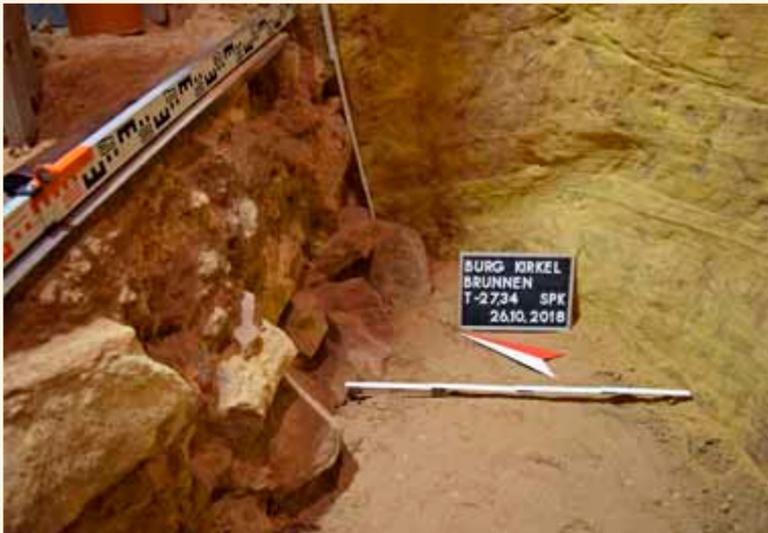
In ca. 18,80 m Tiefe ist der Fels gelb und die Brunnenröhre wenig ebenmäßig ausgehauen, Foto: C. Bernard, 2018

Bergbau, mit dem man den Fels abtrug. Häufig beauftragte man Bergleute mit dem Abteufen von Brunnen, da sie als Tiefbauspezialisten die notwendigen technischen Kenntnisse zum Abteufen mitbrachten. Ab ungefähr 17,70 m Tiefe ändert sich der Fels: Ist er bis hierhin verhältnismäßig fest und rosa, so erreicht man darunter einen gelben weichen Sandstein. Von hier an abwärts ist die Röhre weniger ebenmäßig

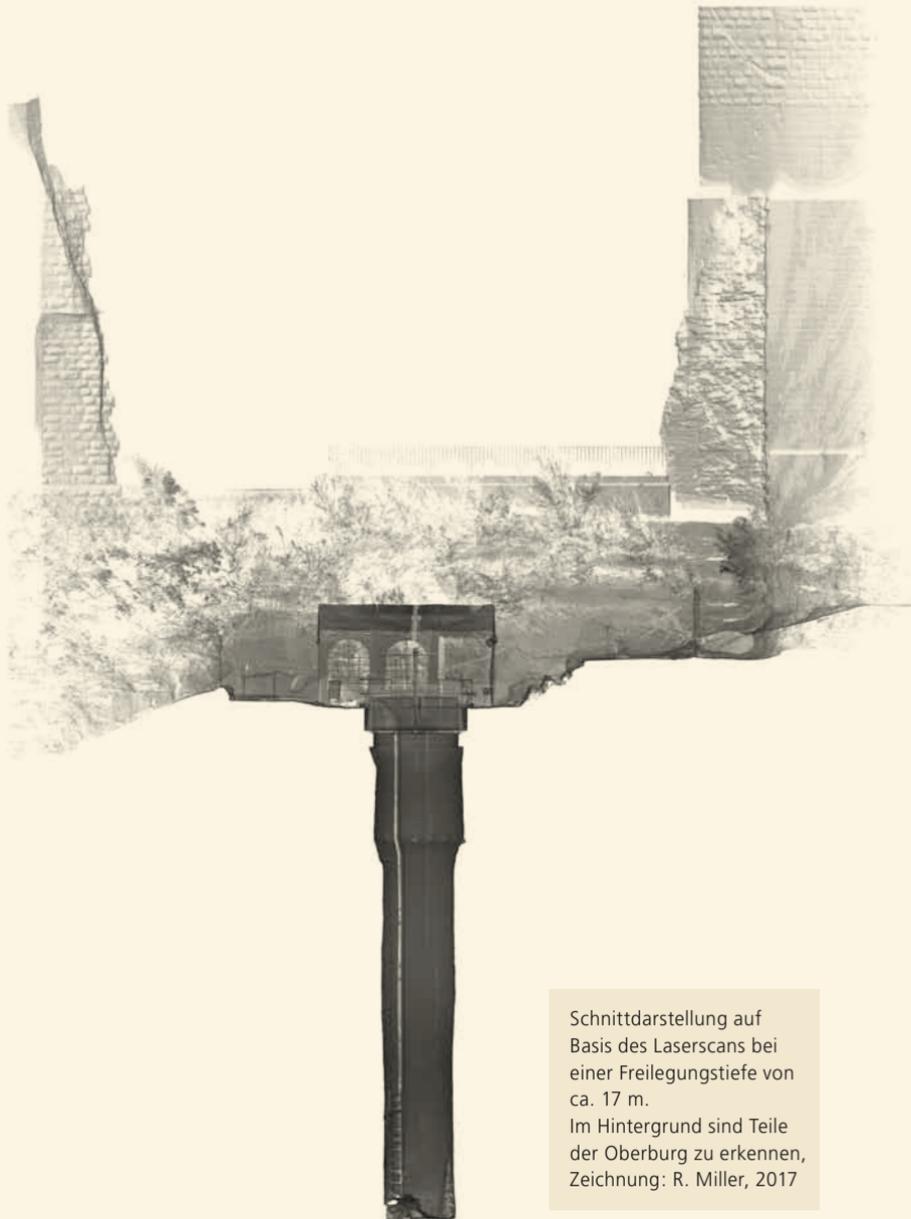
Schnittdarstellung auf Basis des Laserscans bei einer Freilegungstiefe von ca. 17 m.
Im Hintergrund sind Teile der Oberburg zu erkennen,
Zeichnung: R. Miller, 2017

Im September 2018 erfolgte zudem ein 3D-Laserscan der Brunnenröhre und ihrer nahen Umgebung, der mit fortschreitender Abtragtiefe fortgesetzt werden soll. Diese Aufnahme gibt mit höchster Detailgenauigkeit die Gestalt der Brunnenröhre nebst allen Bearbeitungsspuren im Fels wieder.
